**CAMBIAMENTI CLIMATICI ED EVENTI ESTREMI:
ASPETTI GLOBALI E FENOMENI LOCALI.
LA TEMPESTA VAIA**

**LA TEMPESTA VAIA: COSA È SUCCESSO. COSA SI STA
FACENDO ORA E PROSPETTIVE FUTURE**

Mario Cerato

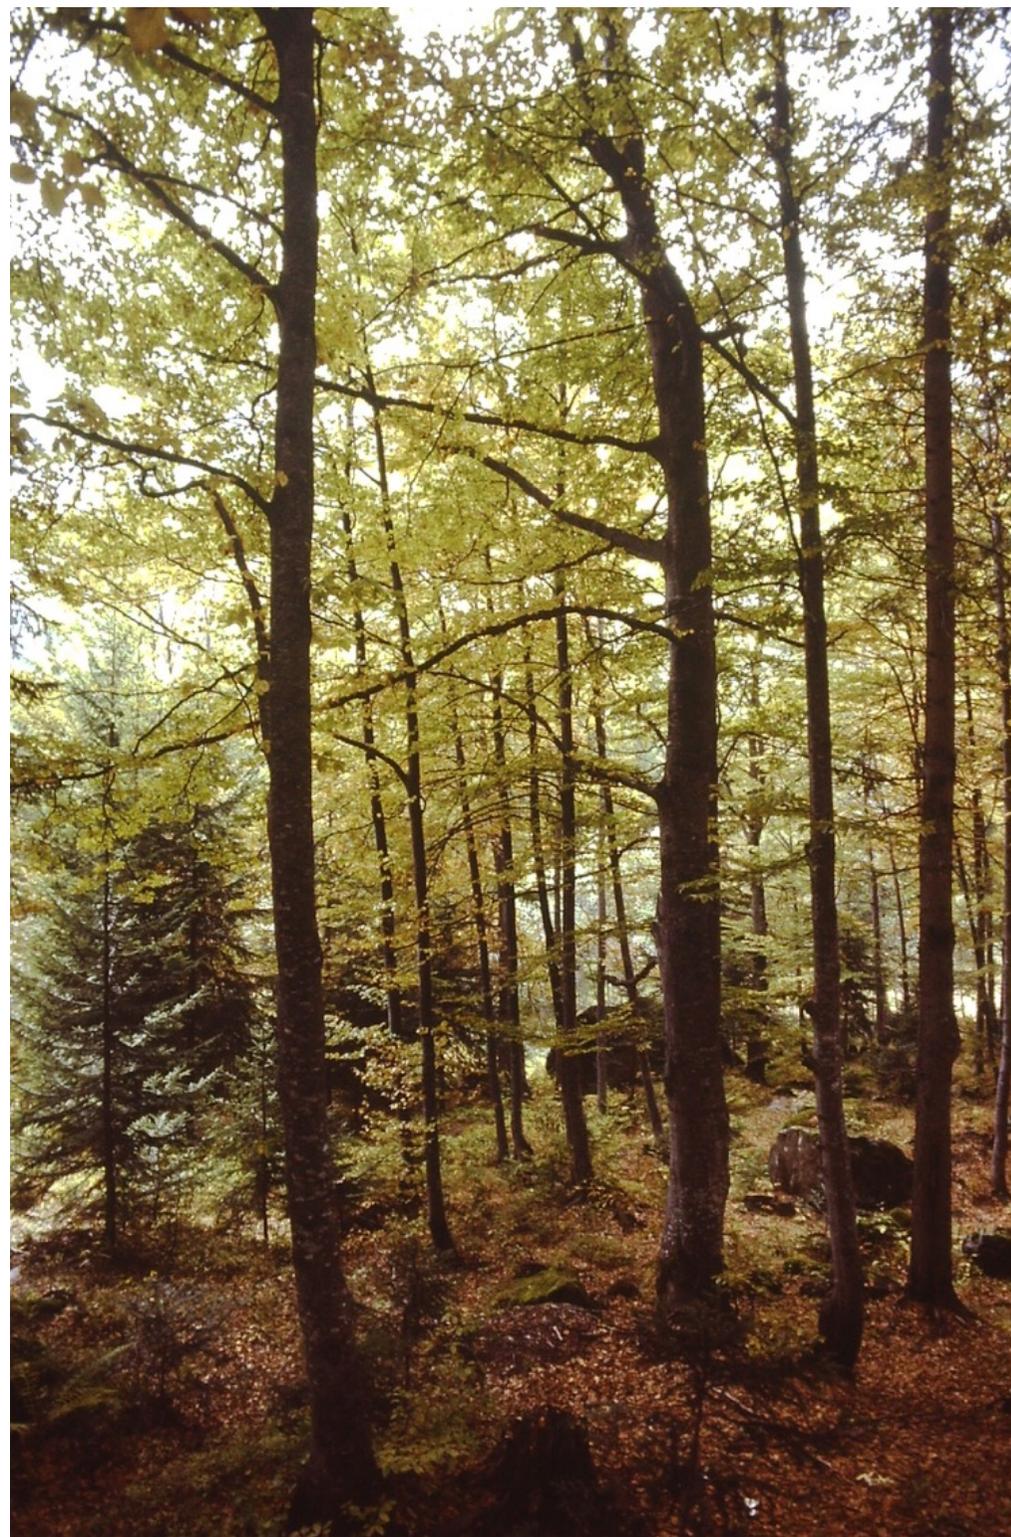
VAIA Aree gravemente danneggiate

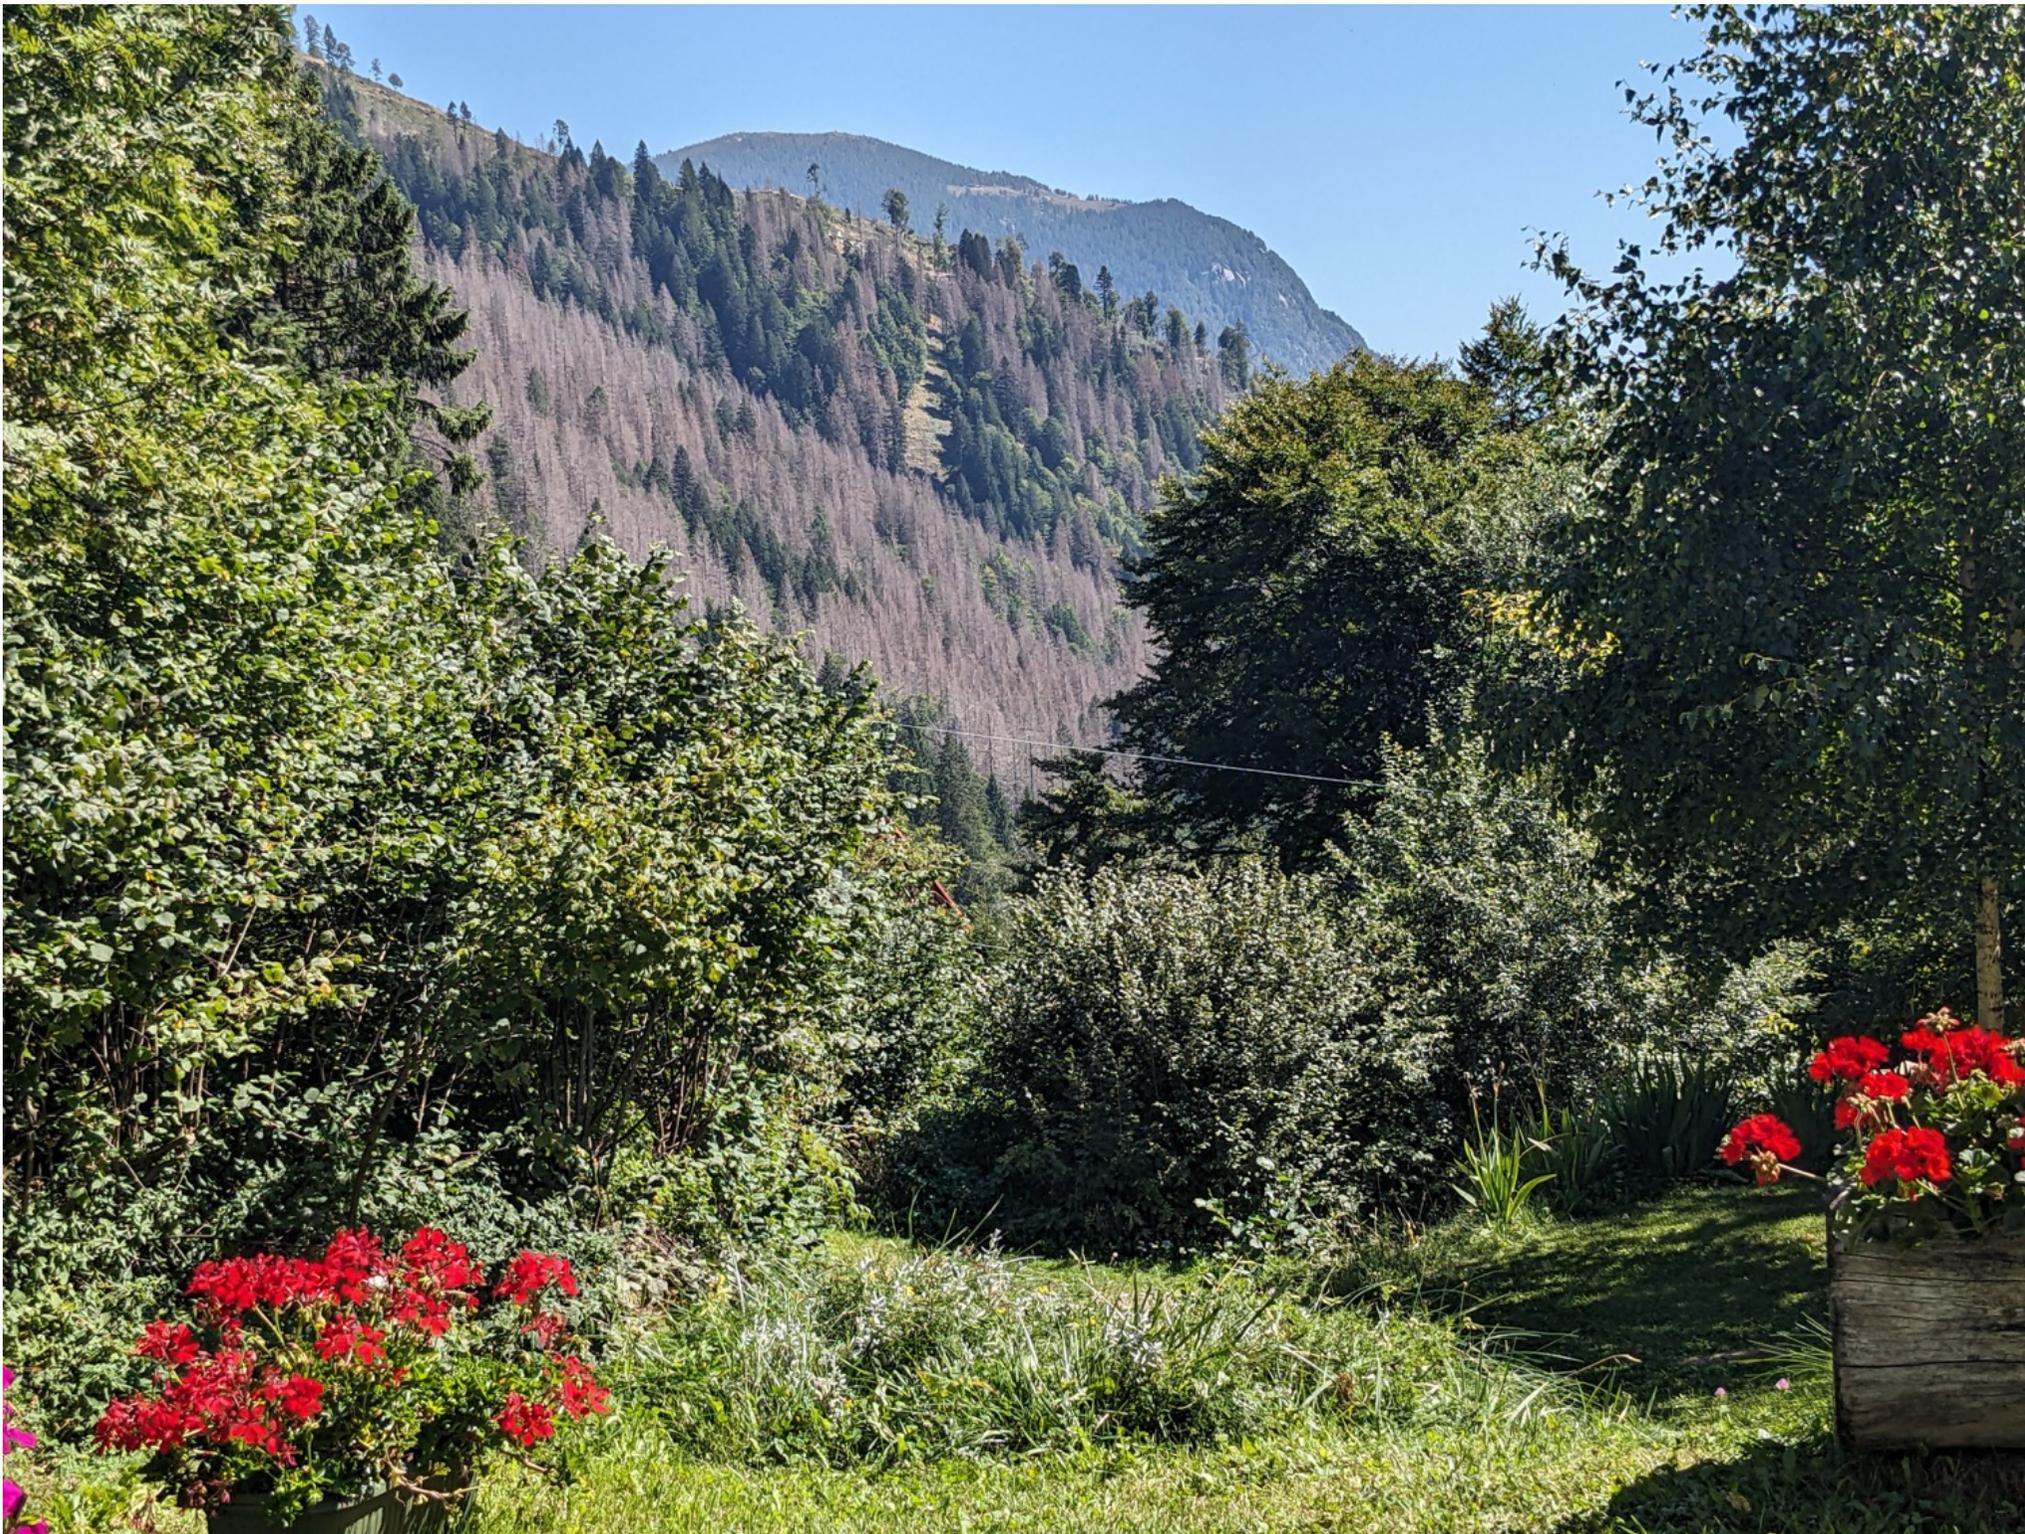
Stato di diffusione del bostrico

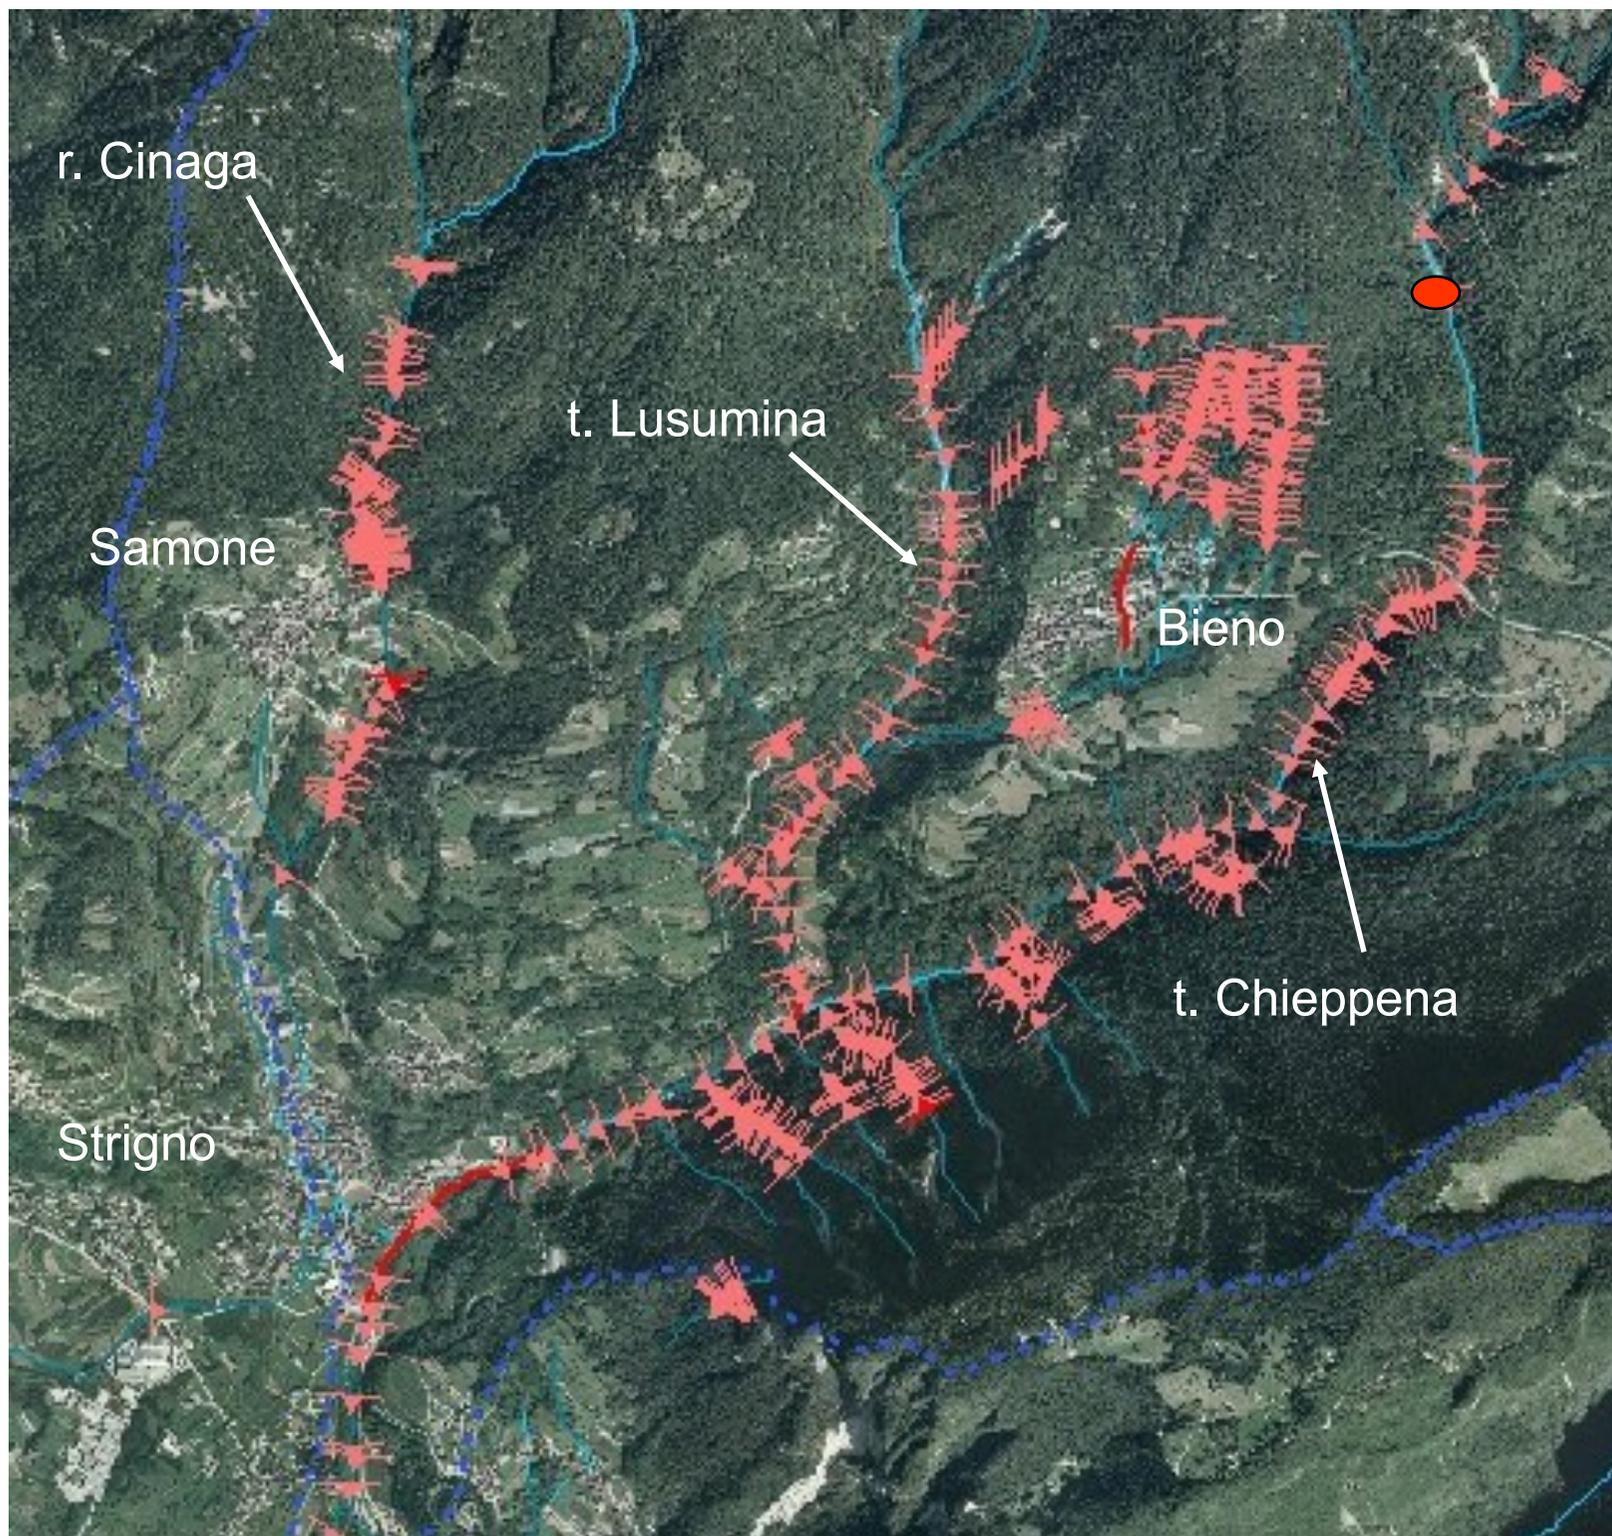
**OPERE DI
SISTEMAZIONE
ESISTENTI NEL
BACINO DEL
TORRENTE
CHIEPPENA**

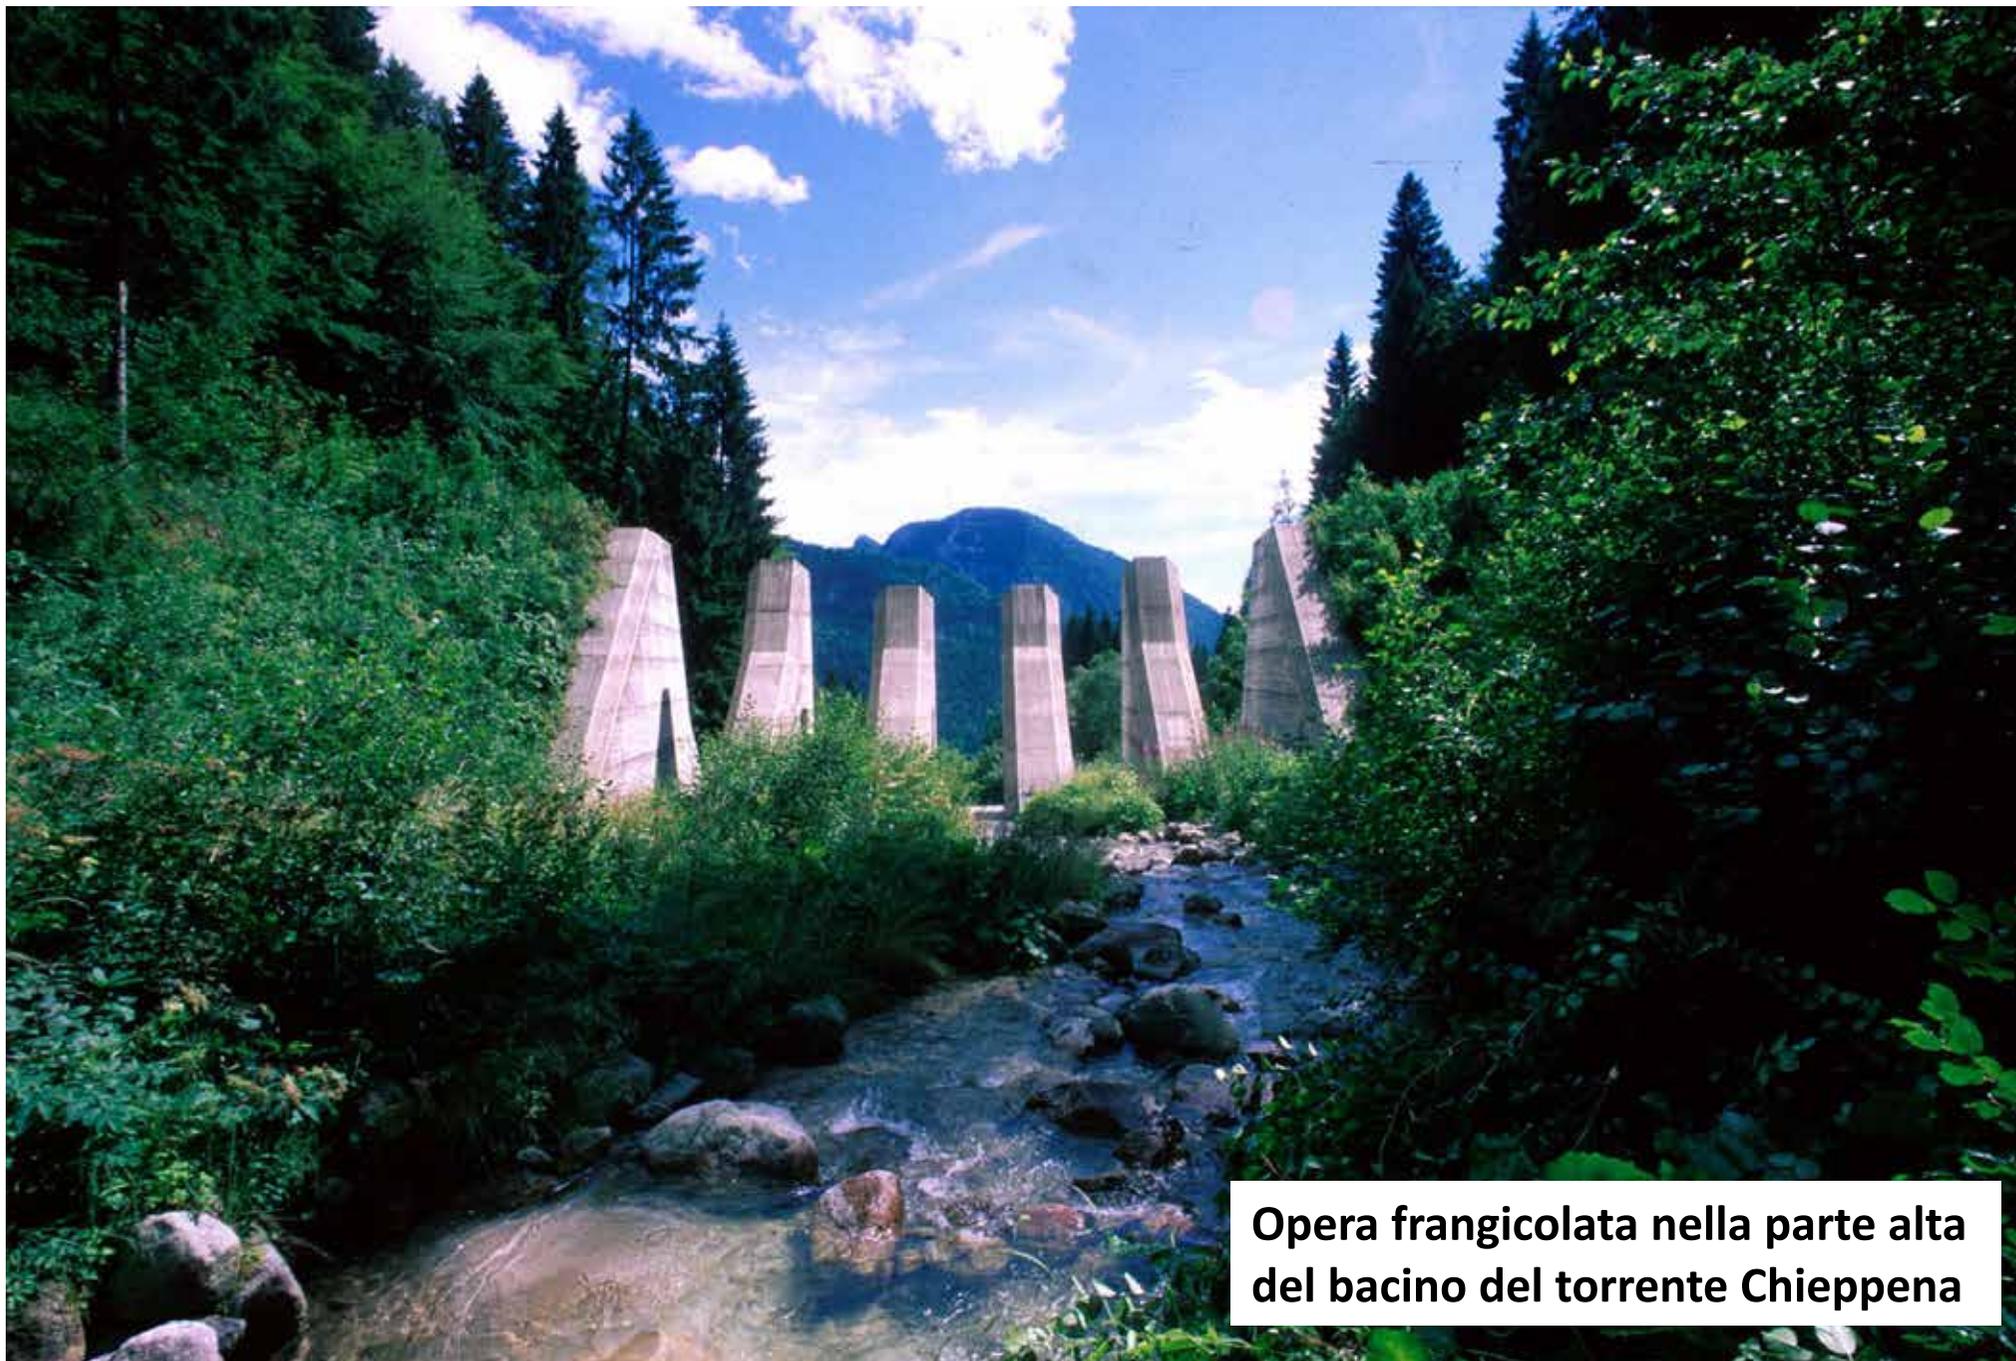
Opera frangicolata nella parte alta del bacino del torrente Chieppena

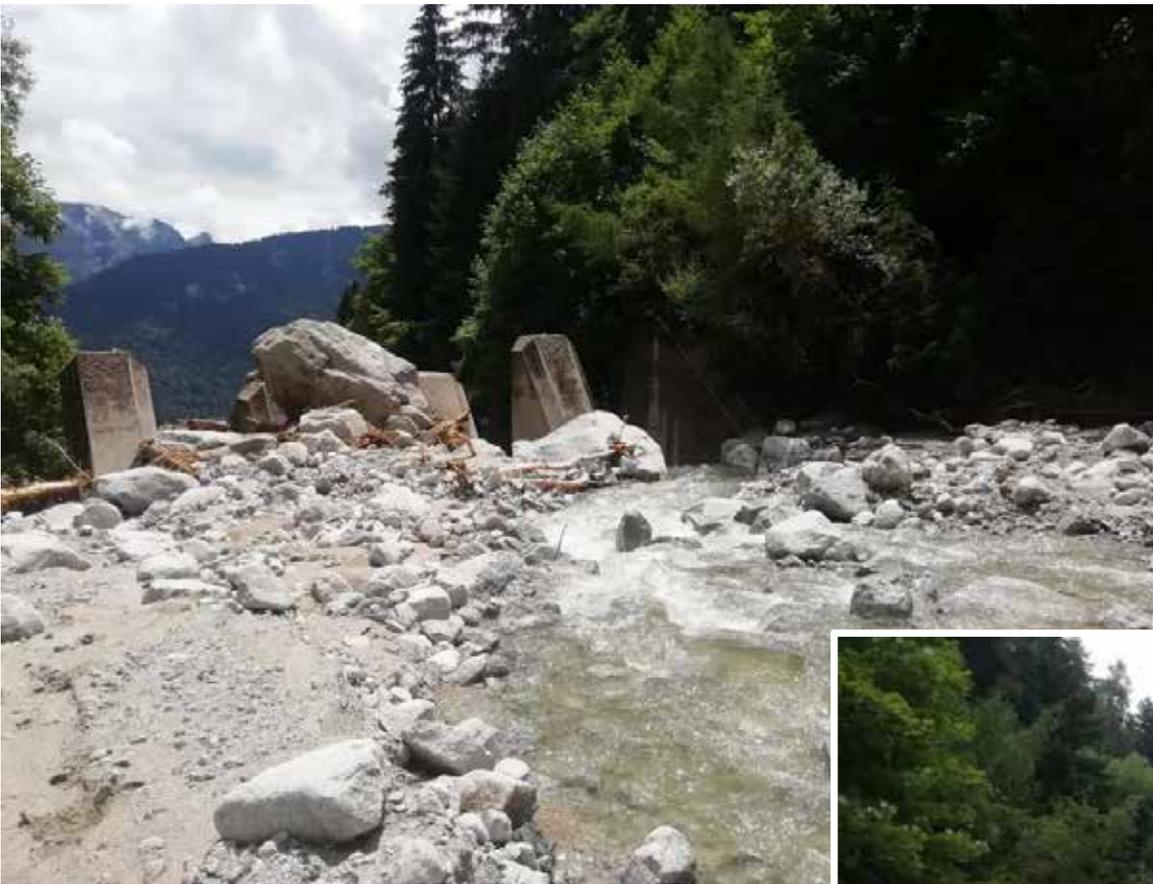
Colata detritica del 13 luglio 2021

vista da monte

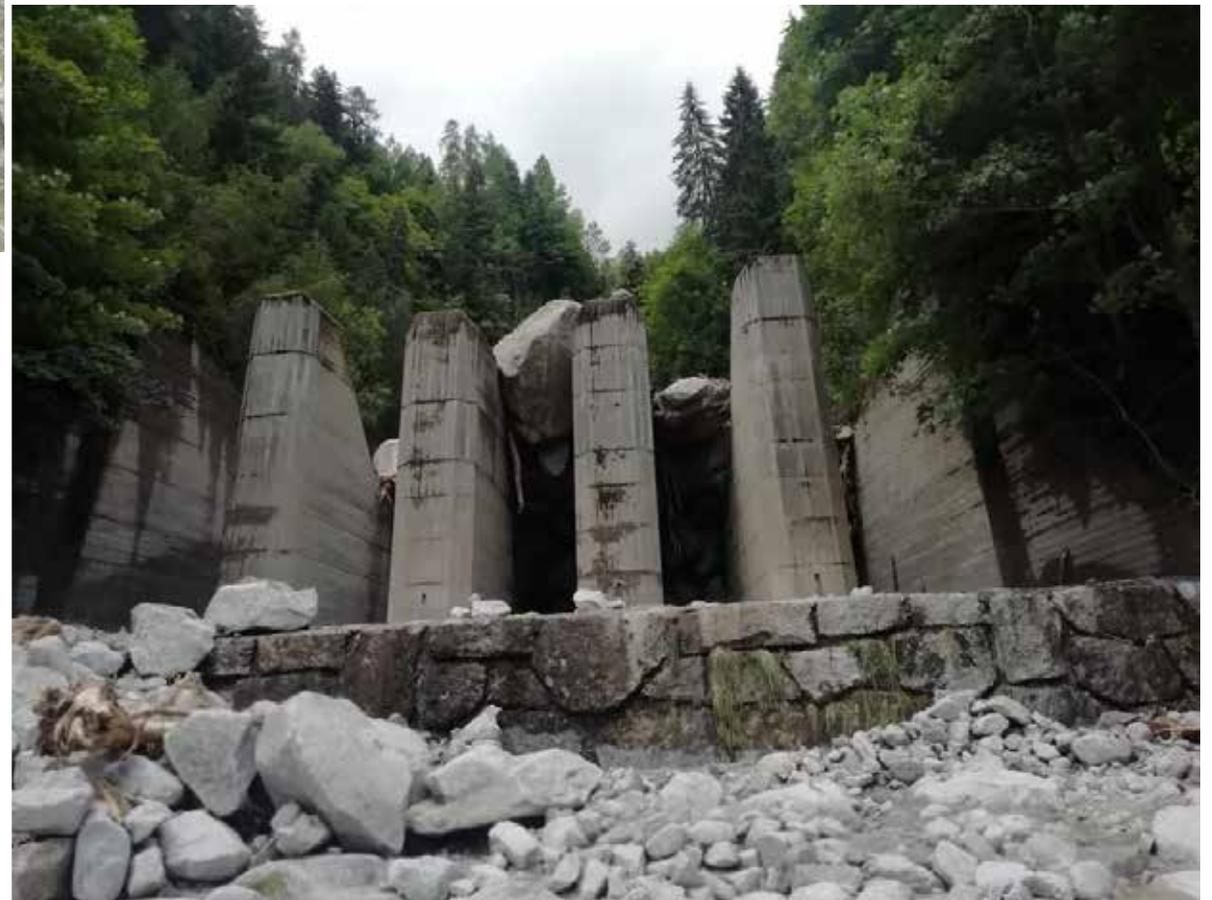
vista da valle
