GEOMORFOLOGIA - EVENTO ALLUVIONALE IN ROMAGNA

GLI EFFETTI AL SUOLO

I PRINCIPALI TIPI DI FRANA

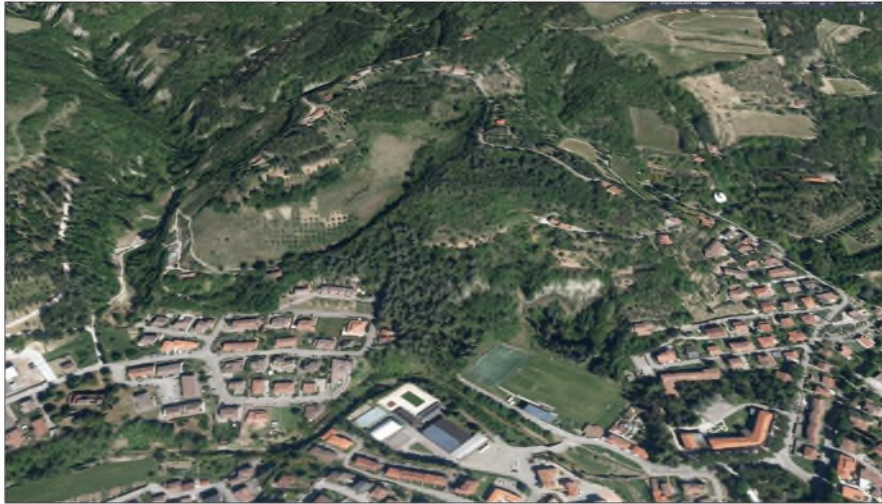
Prima

Fonte: Geoportale 3D Regione Emilia-Romagna.
Foto pre-evento=Orfototo AGEA 202
Foto post-evento=Valo CGR 23052023 – Risoluzione 0.2 m

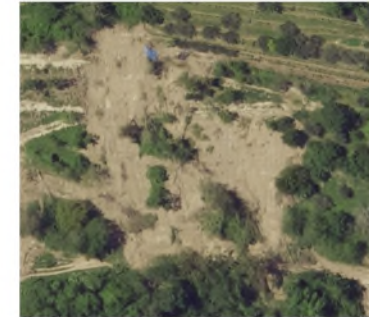
A

- A) Scorrimenti rapidi di detrito
- B) Colate rapide di detrito non canalizzate
- C) Colate rapide di detrito canalizzate

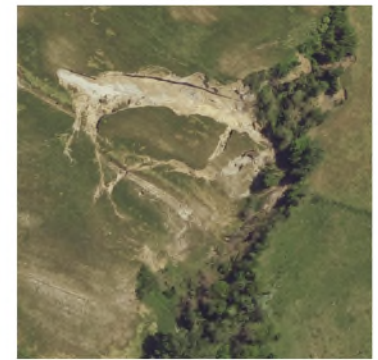
SCST

SCST) Scivolamenti in roccia

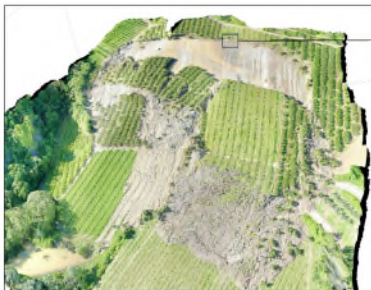
Modello 3D ottenuto con un volo di 20 min

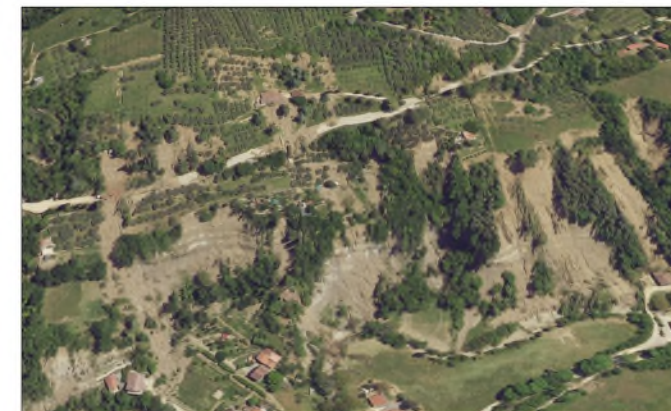
Comune di Casola Valsenio Tavola n. 2

Mappatura effettuata per gran parte della Romagna, completa per la parte più colpita

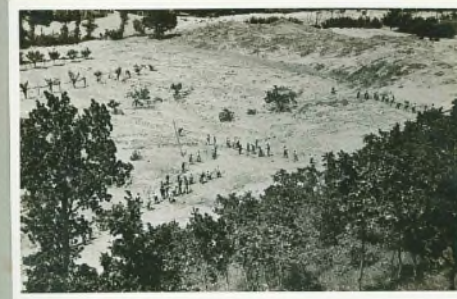
Brisighella - frana di S. Eufemia che ha ostruito la ferrovia Faenza-Firenze ed interrotto l'acquedotto di Brisighella e Faenza

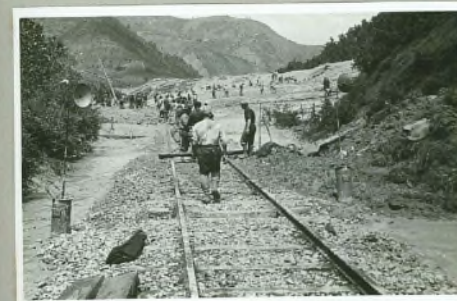
Brisighella - frana di S. Eufemia

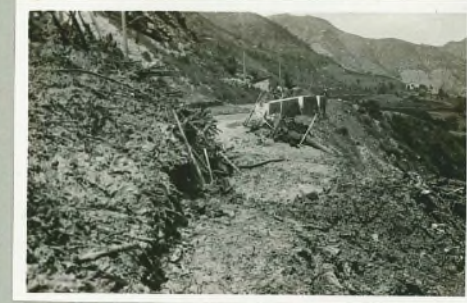
Brisighella - frana in località Pendici

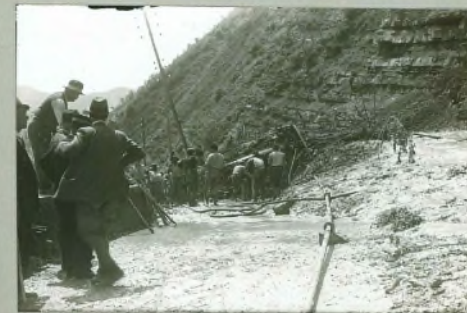
Brisighella - frana in località Pendici

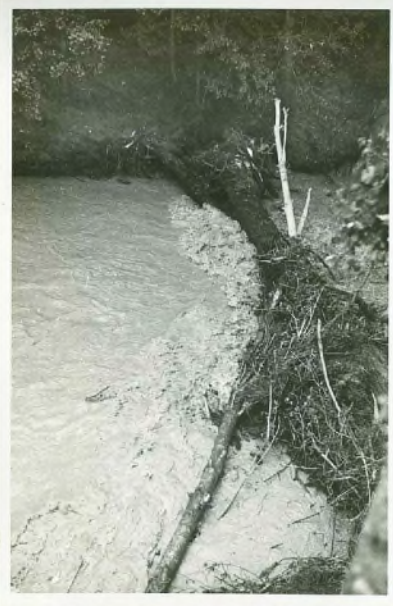
Modigliana - ostruzioni al ponte Paglia sul Marzeno

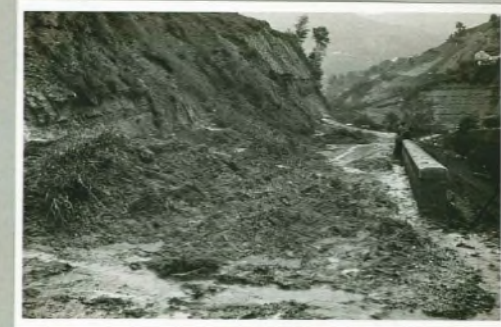
Modigliana - frana sulla strada Monte Trebbio

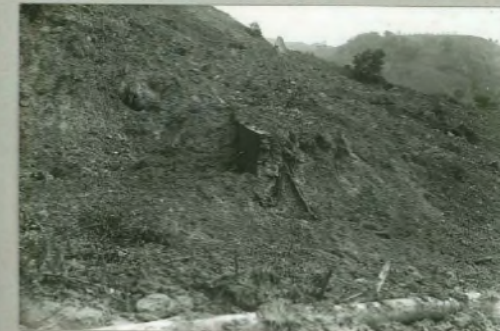
Modigliana - strada del Monte Trebbio asportata da frana

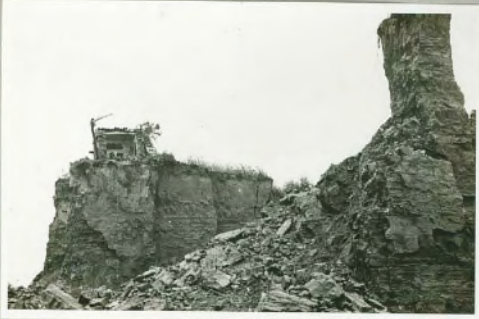
Modigliana - frana di Cà Risanello

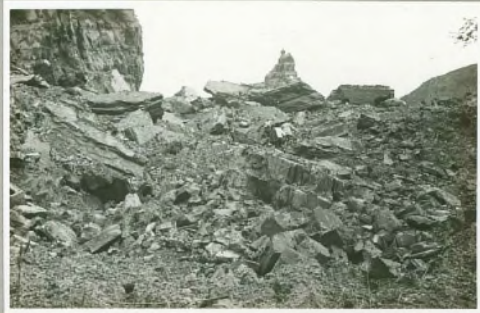
Modigliana - frana di Cà Risanello

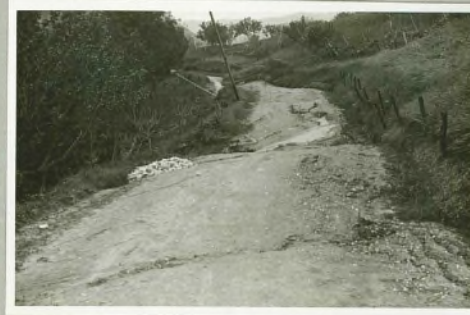
Tredozio - la strada provinciale del Monte della Busca distrutta dalla frana

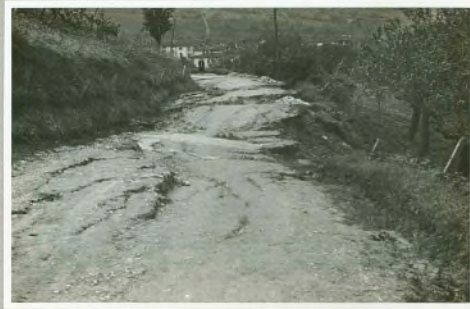
Tredozio - la strada provinciale del Monte della Busca distrutta dalla frana

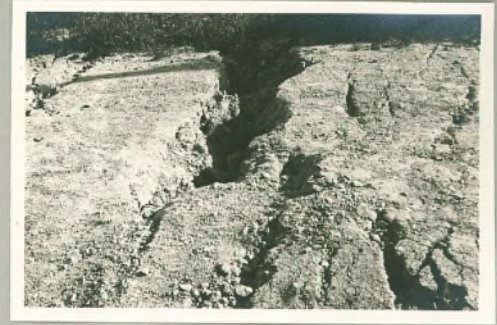
Marradi - frana sulla strada Marradi-Lutirano

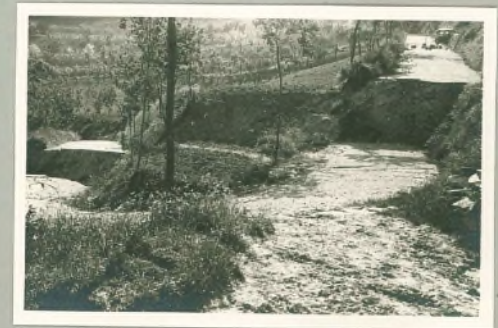
Marradi - frana sulla strada Marradi-Lutirano

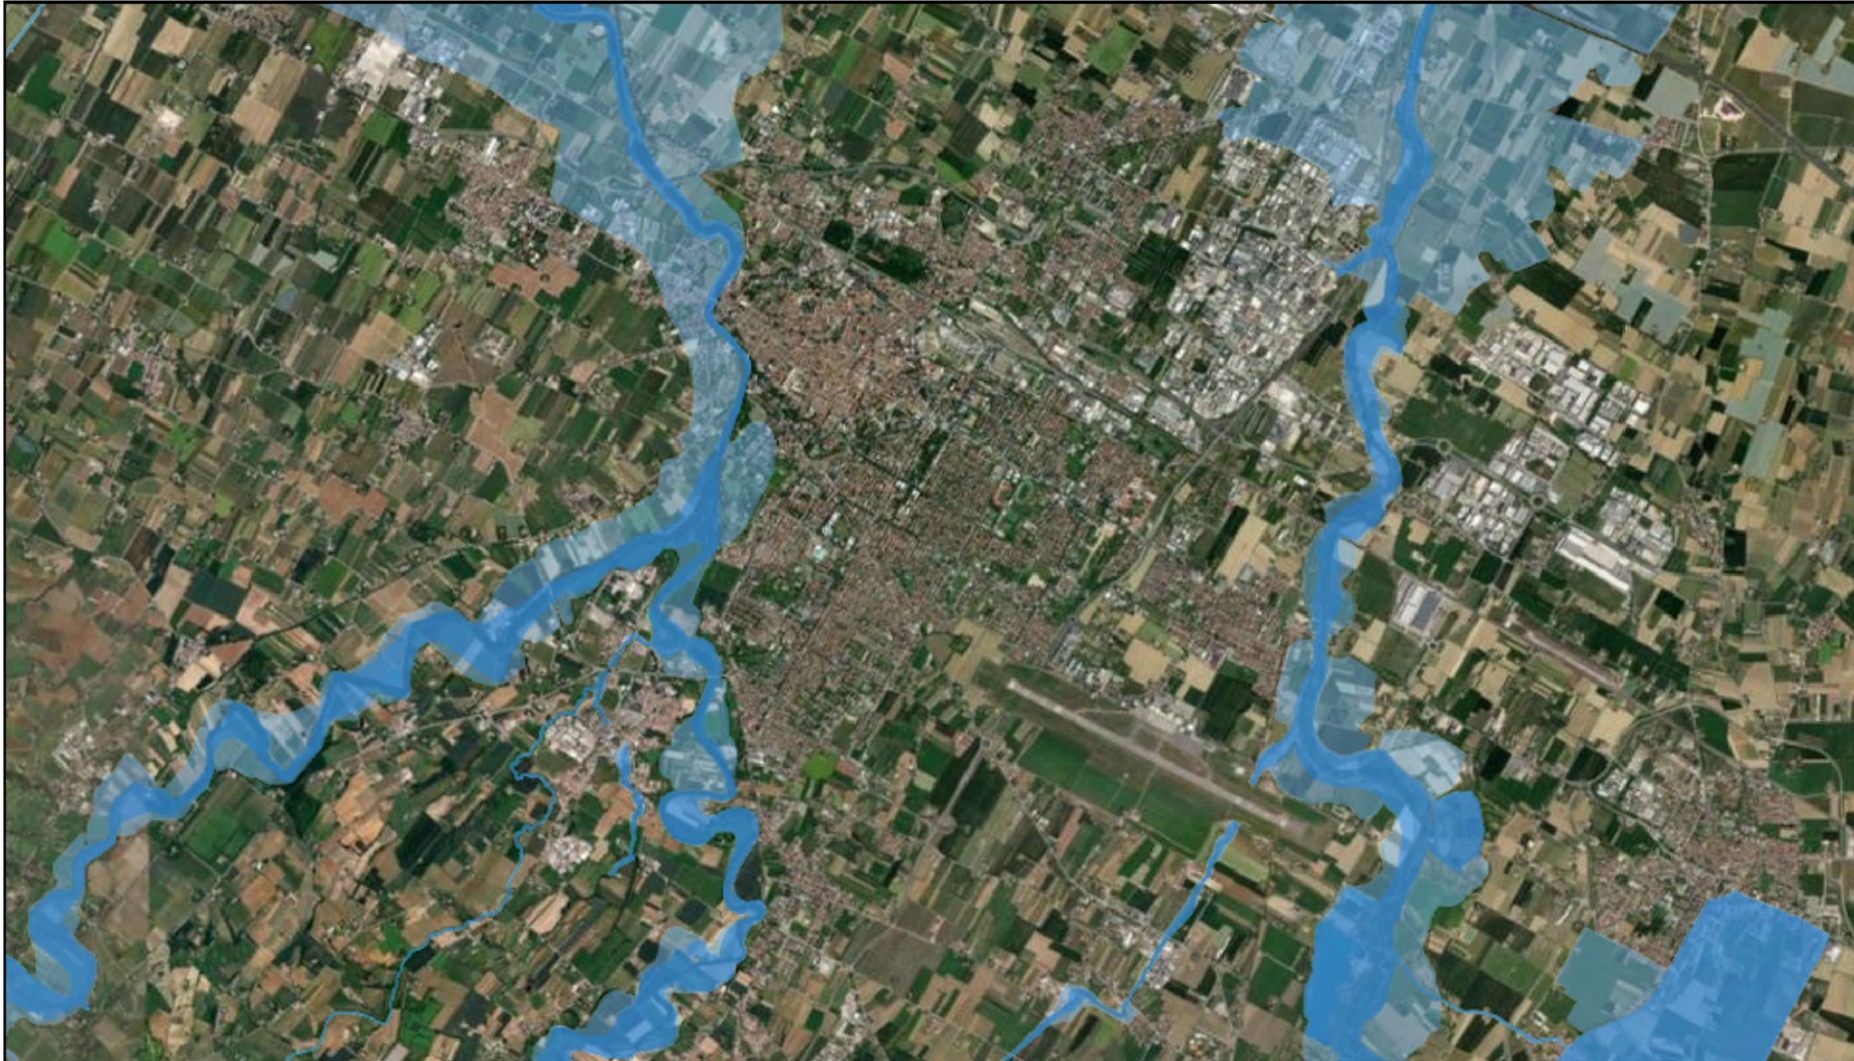
Fiume Montone

Tempo di ritorno alluvione 200 anni
Codice scenario alluvioni M P2 (poco frequenti)

Visualizzazione delle mappe della pericolosità e del rischio di alluvioni del Piano di Gestione del Rischio di Alluvioni (PGRA) relative, in particolare, al territorio regionale ricadente nel distretto del fiume Po.

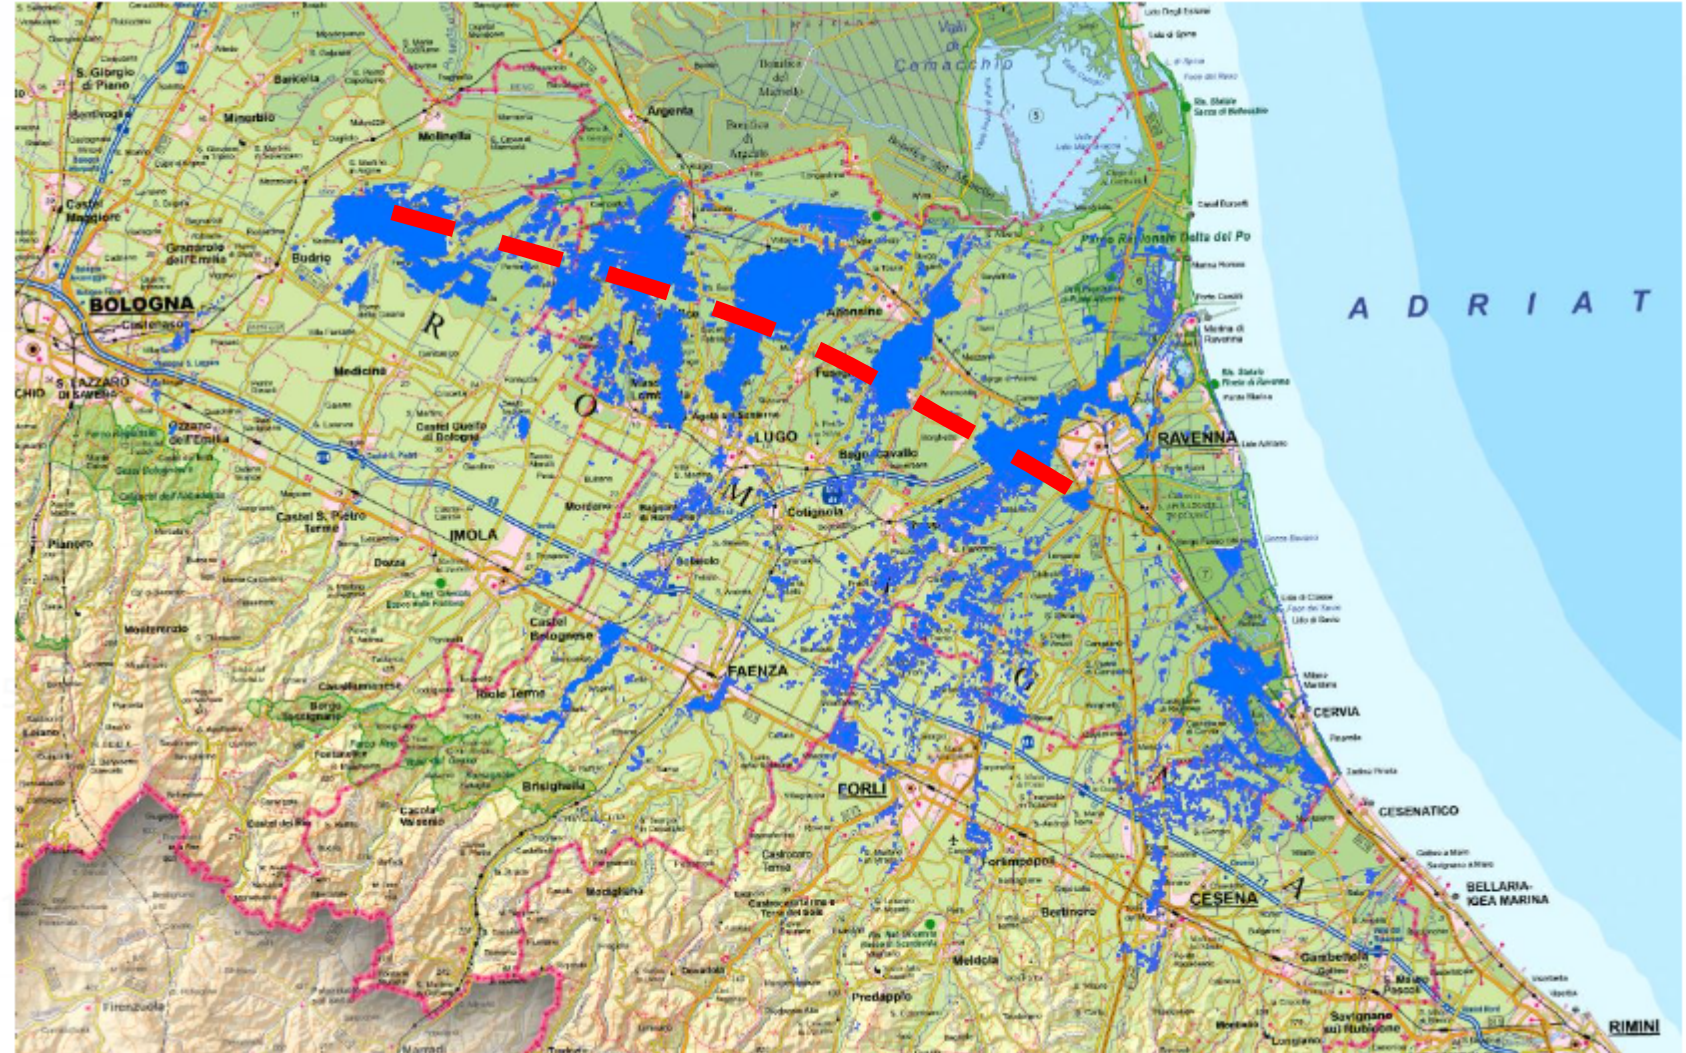
Stima da Rapidmapping delle aree allagate <https://mappe.regione.emilia-romagna.it>

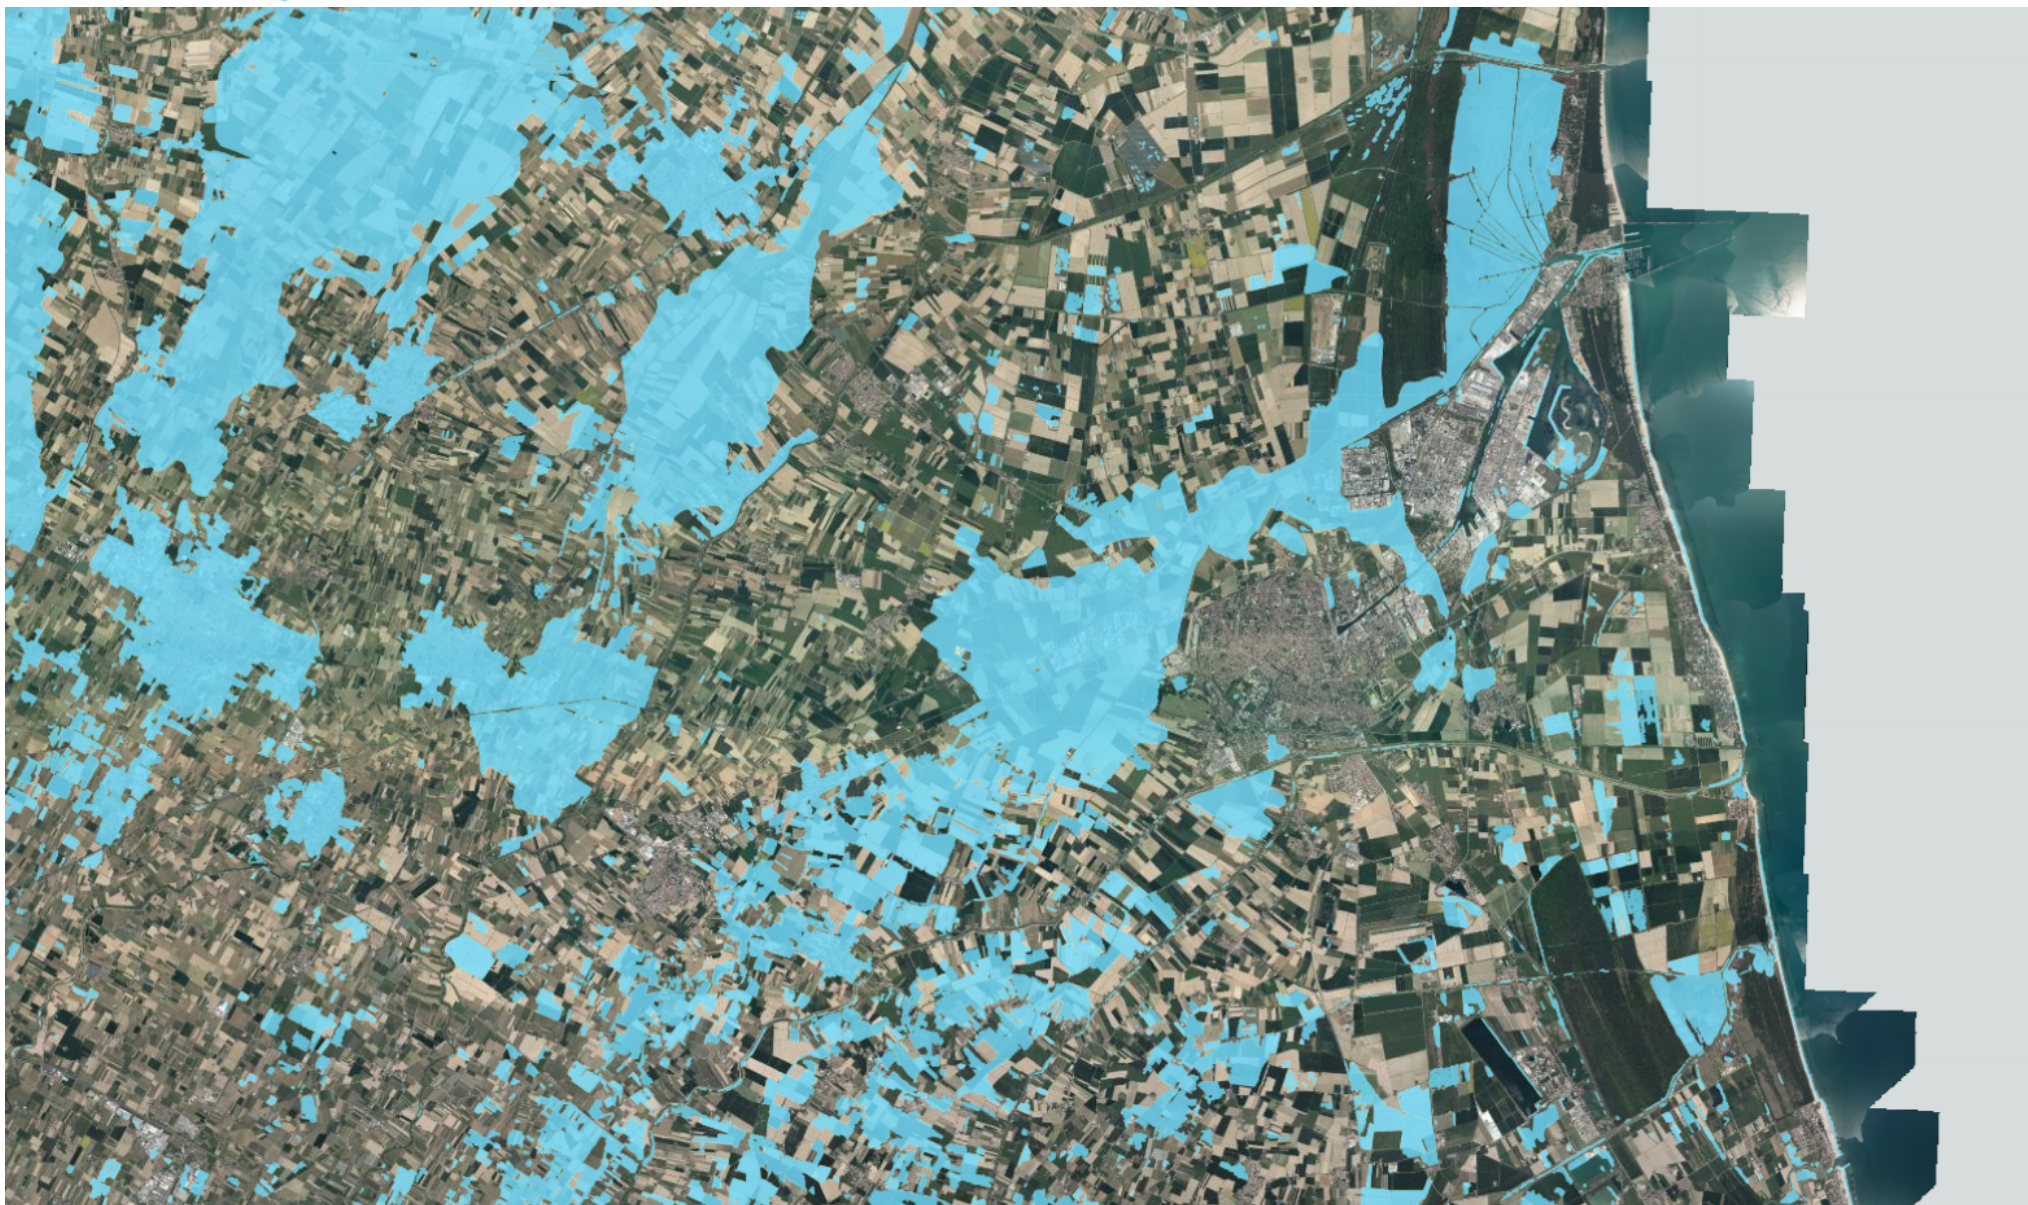
Stima preliminare delle Aree allagate come unione delle attività di rapidmapping (Copernicus Emergency Management Service e Cosmo-SkyMed), segnalazioni preliminari, aree urbanizzate coinvolte. Il dato rappresenta una stima relativa alle aree complessive colpite da fenomeni di allagamento. Non rappresenta quindi una analisi di dettaglio e non è può essere utilizzato per valutazioni puntuali. Aggiornamento periodico sulla base del perfezionamento delle fonti disponibili.
